Burgdorf
Ehemaliges Siechenhaus

Ergebnisse der archäologischen Grabungen
und Bauforschungen 1989–1991

Schriftenreihe der Erziehungsdirektion des Kantons Bern
herausgegeben vom
Archäologischen Dienst des Kantons Bern

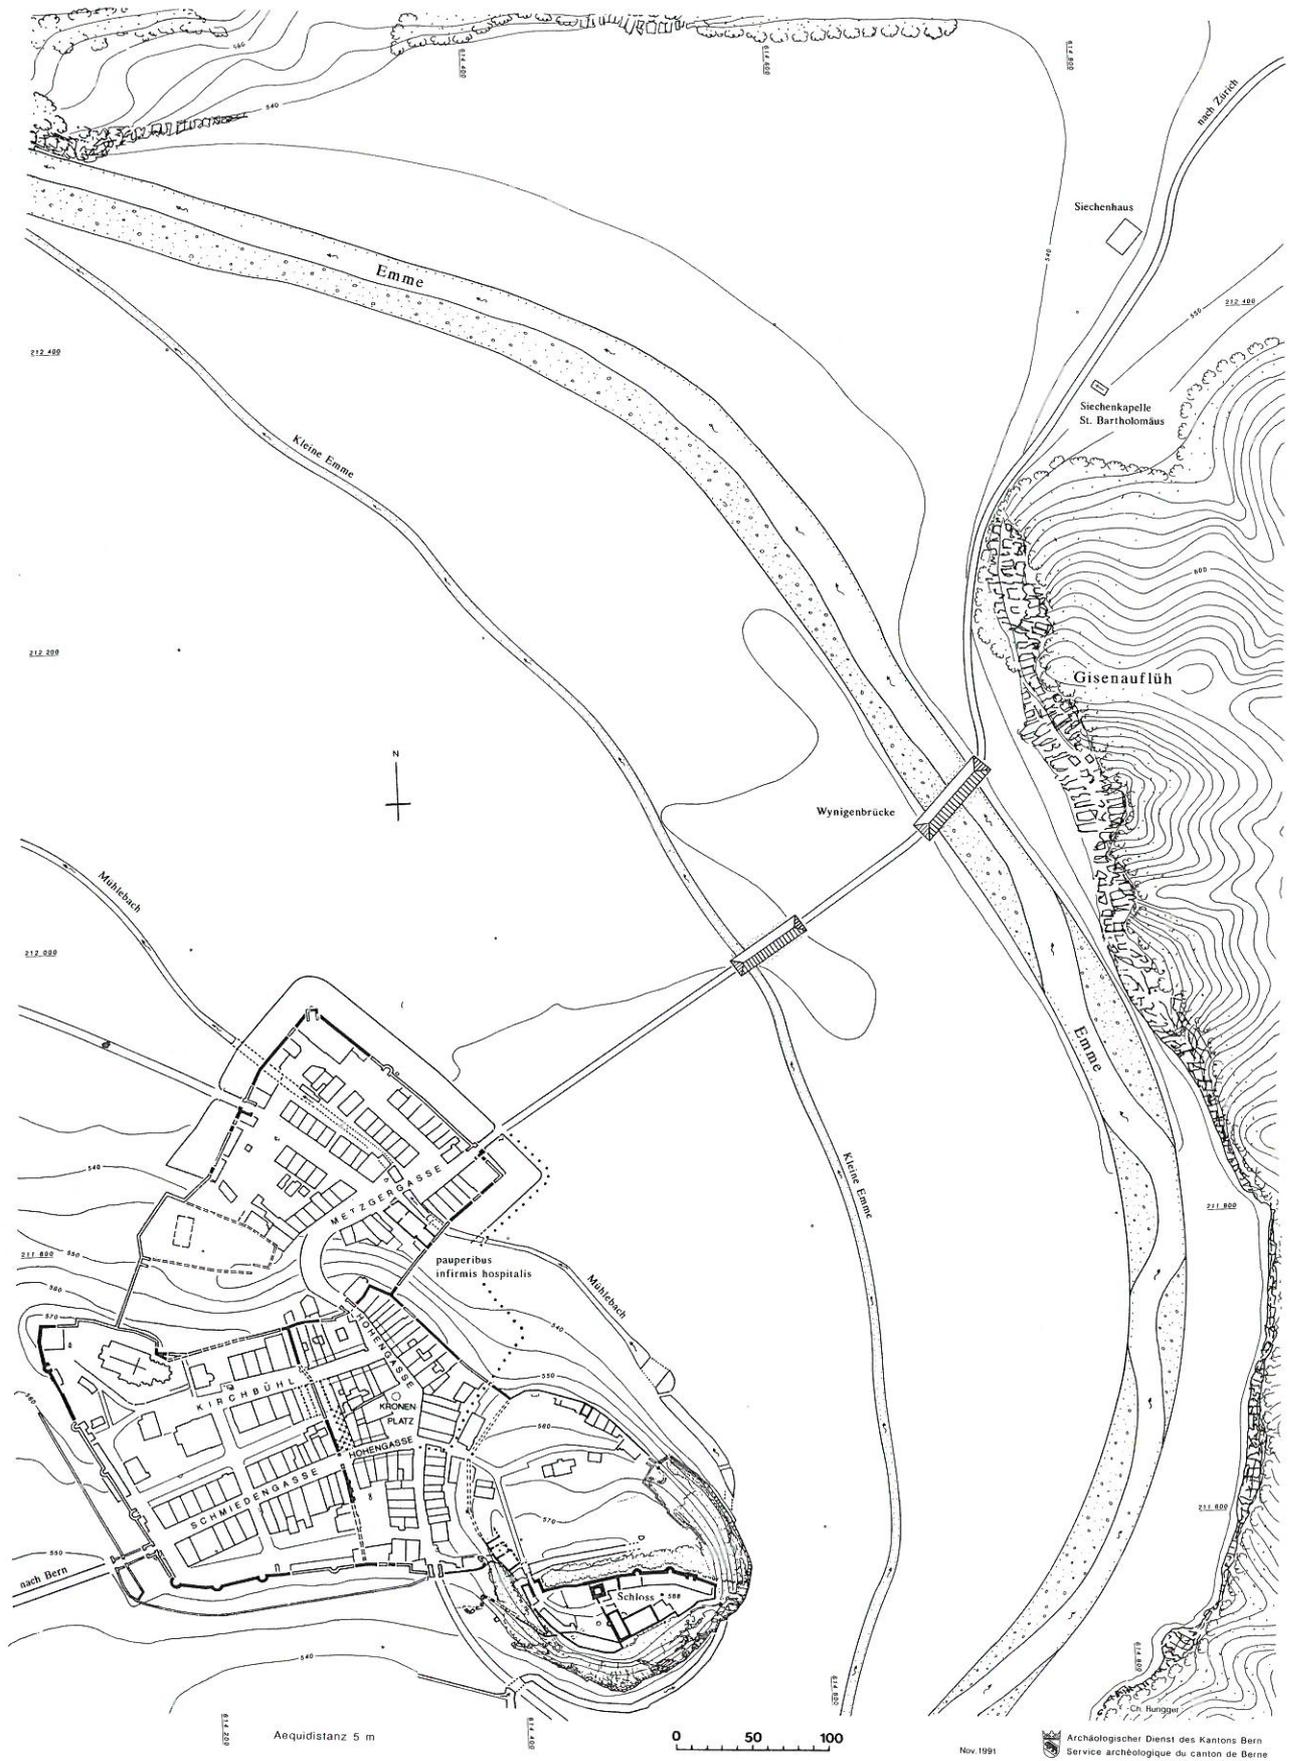
Abb. 1: Möglicher Situationsplan Anfang 16. Jahrhundert (1:5000).

Das Siechenhaus liegt etwa 1 km nordöstlich der Stadt Burgdorf, am damaligen Hauptverkehrsweg von Bern nach Zürich.¹ Es ist somit nicht nur ausserhalb der Stadt, sondern auch auf der anderen Seite der Emme situiert (Abb. 1).

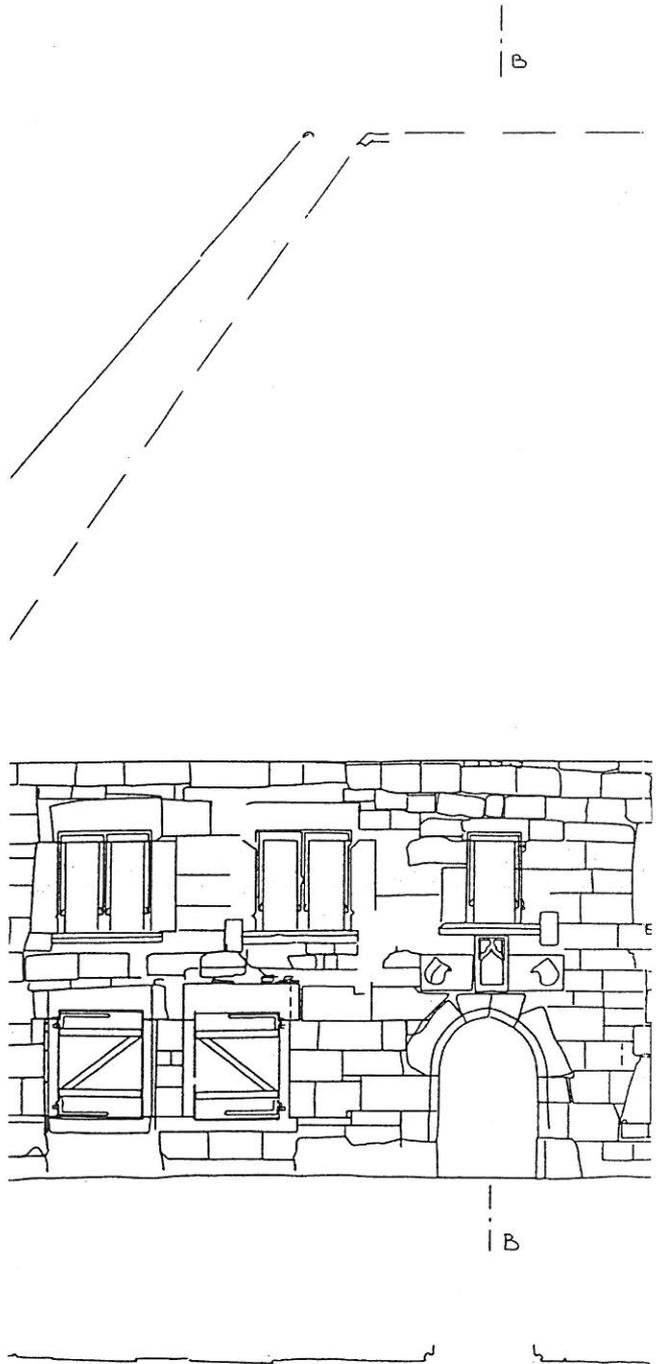
Abb. 4: Ausschnitt aus Südfassade (1:100). Büro de Waal, Hattem (NL).

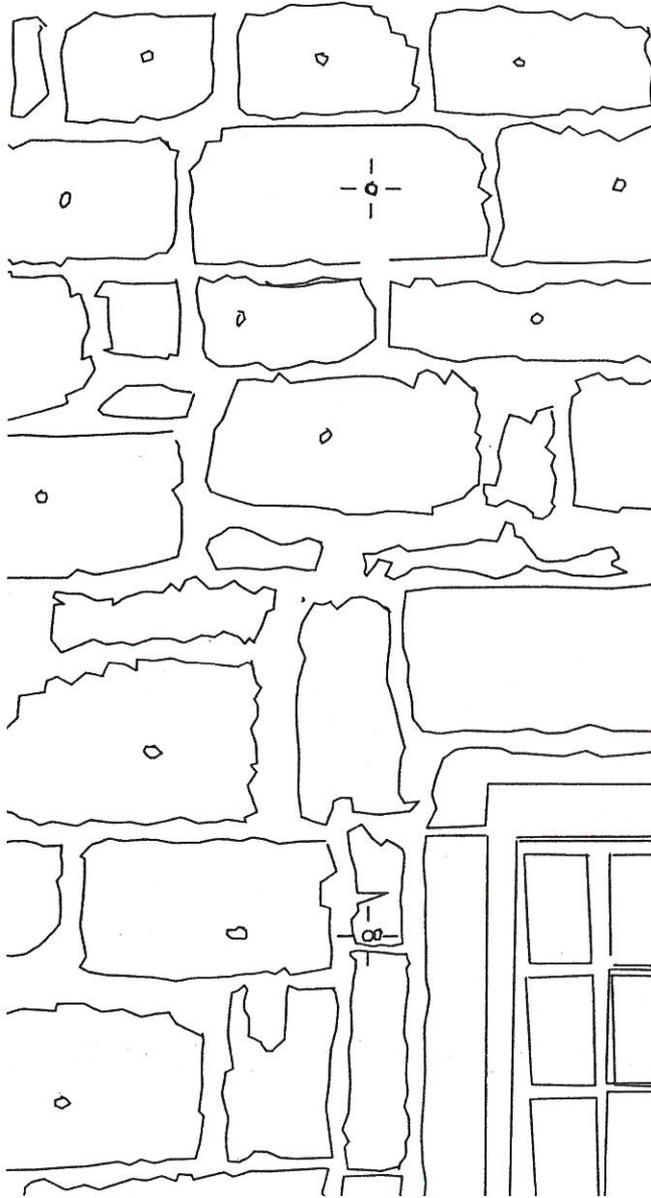
Abb. 5: Ausschnitt aus Südfassade (1:20). Büro Schenkel Zürich.

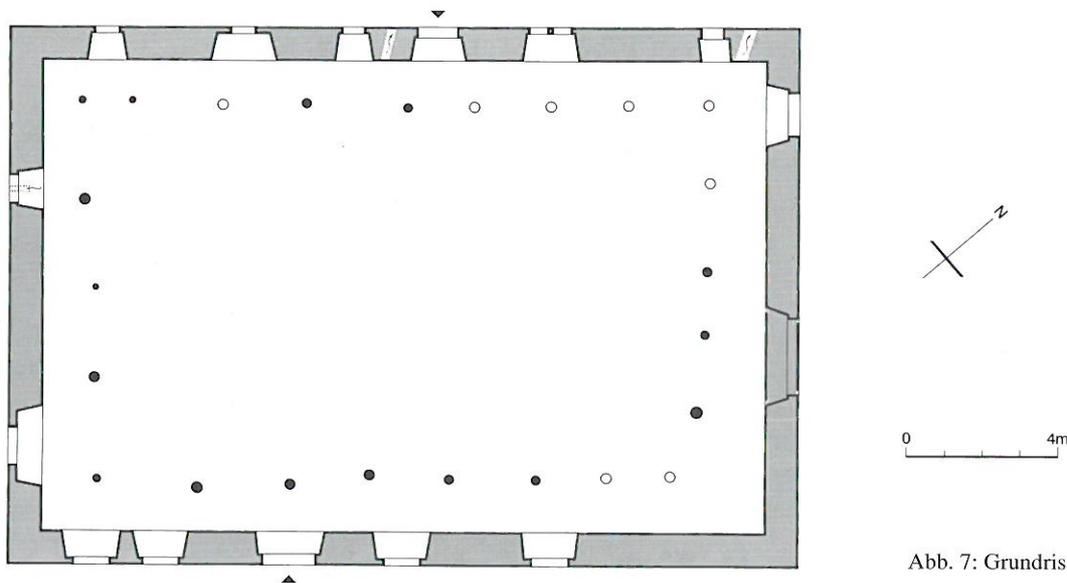
Abb. 7: Grundriss mit Pfostenlöchern (1:200).

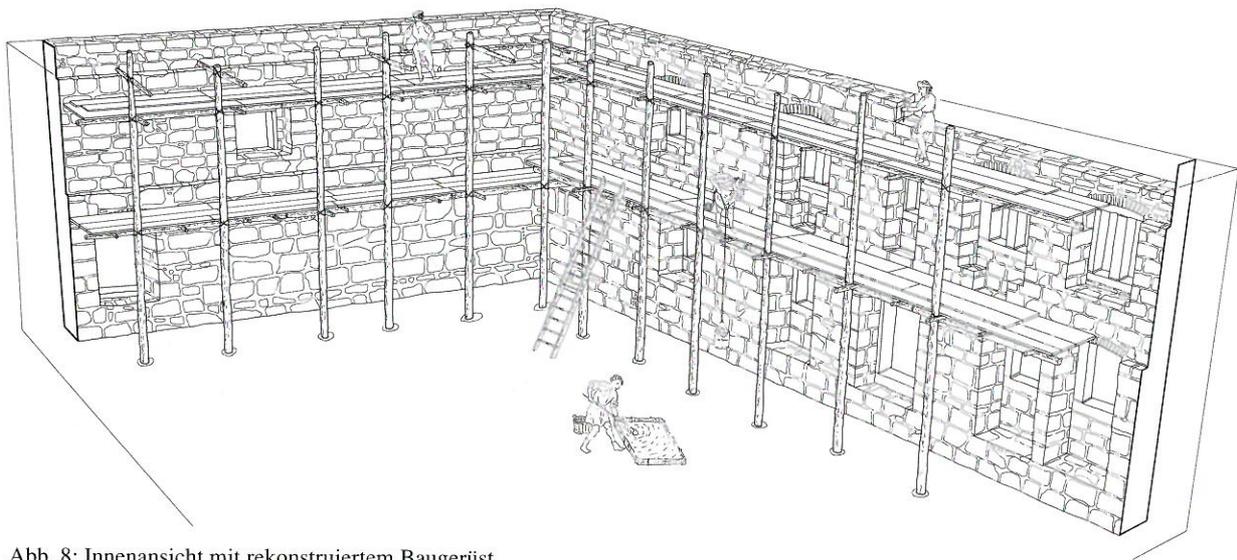
Abb. 8: Innenansicht mit rekonstruiertem Baugerüst.

wurden mit Schnüren an die Holzpfosten gebunden. Auf diese Streichstangen legte man anschliessend Laufbretter⁴⁵ (vgl. Abb. 8).

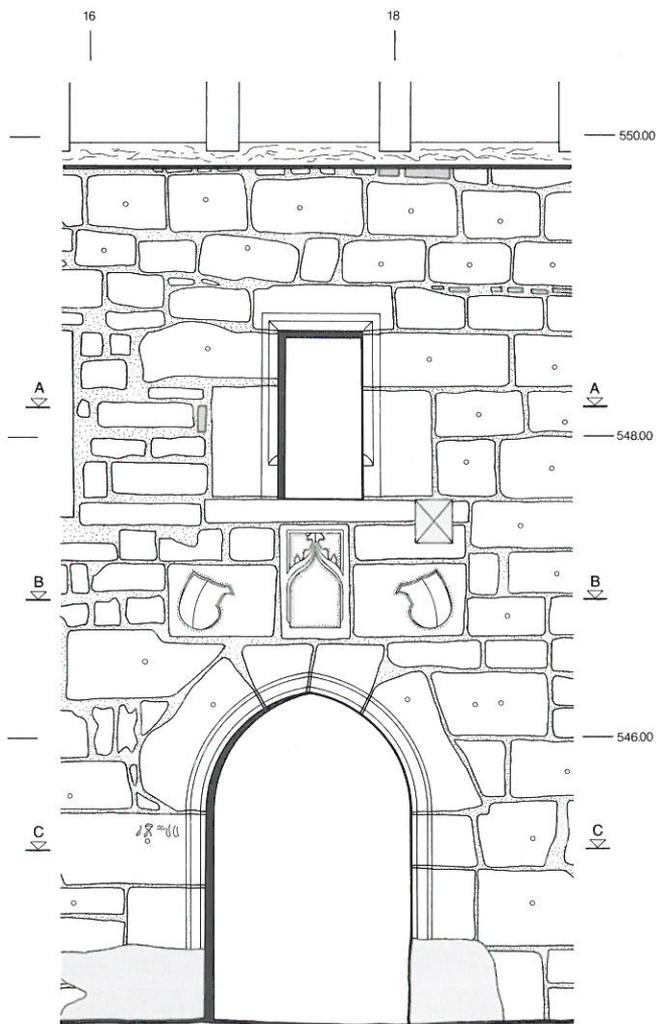
Abb. 10: Portalsituation (1:50).

befindet sich eine Figurennische, die mit einem krabbenverzierten Kielbogen überspannt ist. Die Sandsteinquader links und rechts dieser – aus einem einzigen Quader gefertigten – Nische sind mit je einem Reliefwappen mit gespaltenem Schild⁴⁶ (ursprünglich vermutlich schwarz und silbrig bemalt) der Stadt Burgdorf (!) verziert. Oberhalb der Nische betont das axiale Einzelfenster die Wirkung des Hauptportals. Die beiden Fenster westlich des Portals liegen als einzige direkt übereinander.

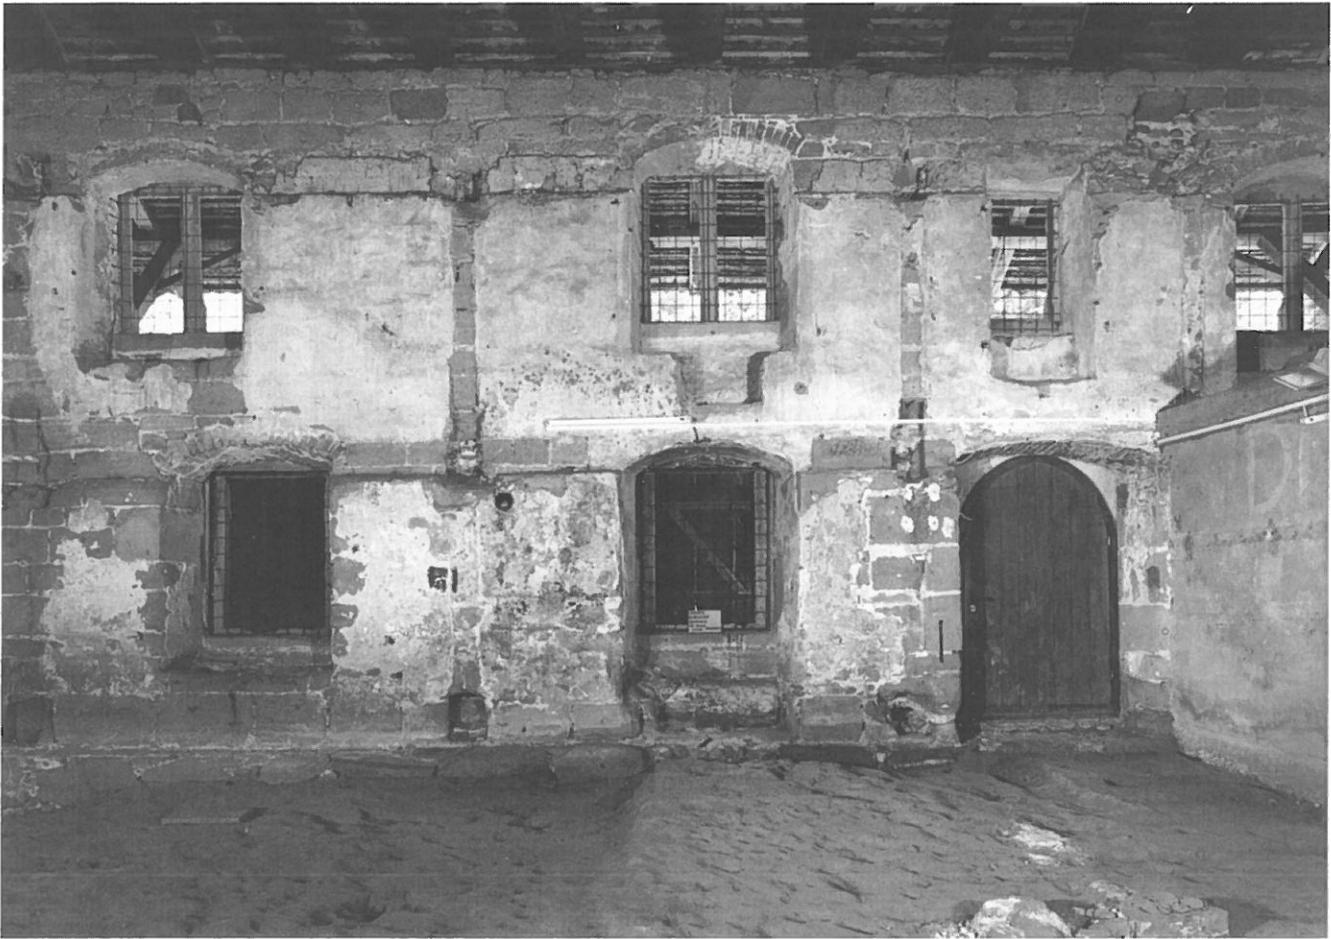
Abb. 15: Ansicht der Südwand (östliche Hälfte und Mitte).

der dritte liegt etwa auf Kote 549.00 müM und ist 11 cm breit. Der erste Rücksprung war als Balkenaufleger der Erdgeschossböden, der zweite als Balkenaufleger der Obergeschossböden und der dritte Rücksprung als Balkenaufleger der Obergeschossdecken vorgesehen. Das Erdgeschoss weist 7 Quaderlagen auf, das Obergeschoss 8–9 Lagen und der Kniestock 3 Lagen. Die Mauerkrone liegt auf Kote 549.90 müM, drei Lagen höher als der dritte Rücksprung. Zusammenfassend waren also die Geschosseinteilung sowie die Fenster- und Türöffnungen durch den Rohbau vorgegeben. Auf die Fenster- und Türöffnungen soll bei der Beschreibung der einzelnen Kammern eingegangen werden.

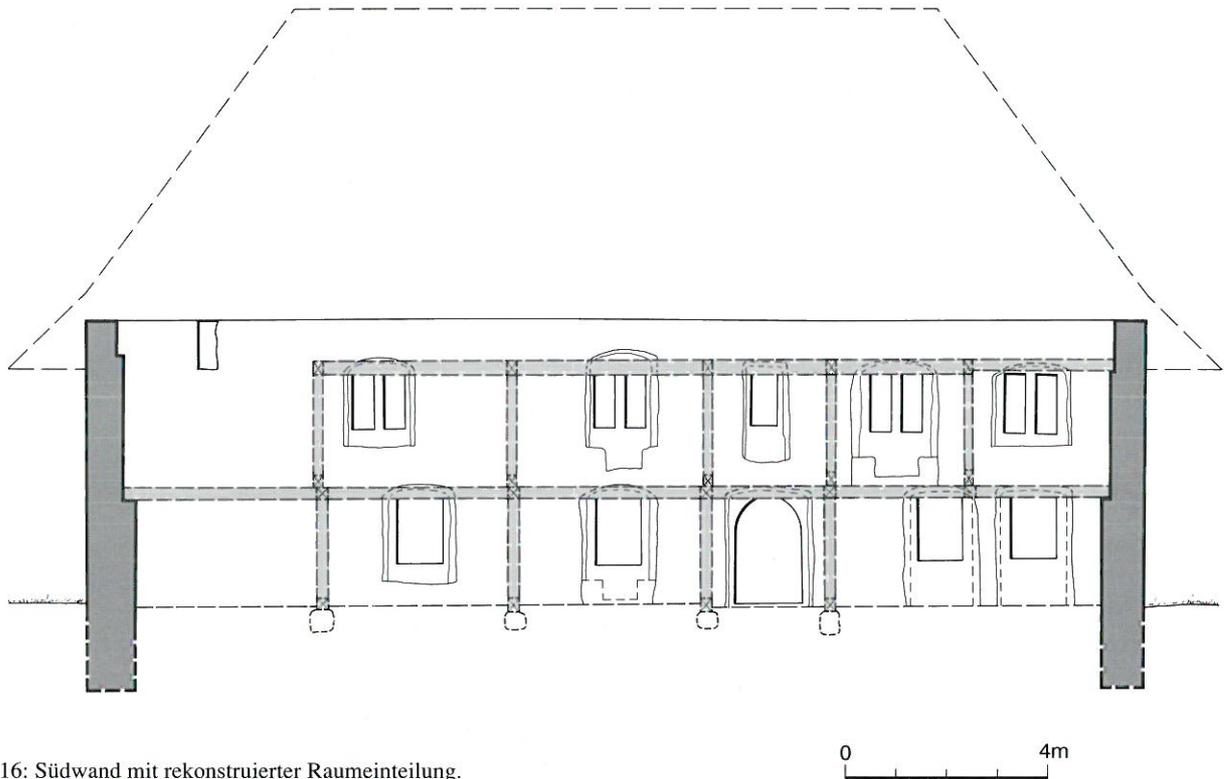
Abb. 16: Südwand mit rekonstruierter Raumeinteilung.

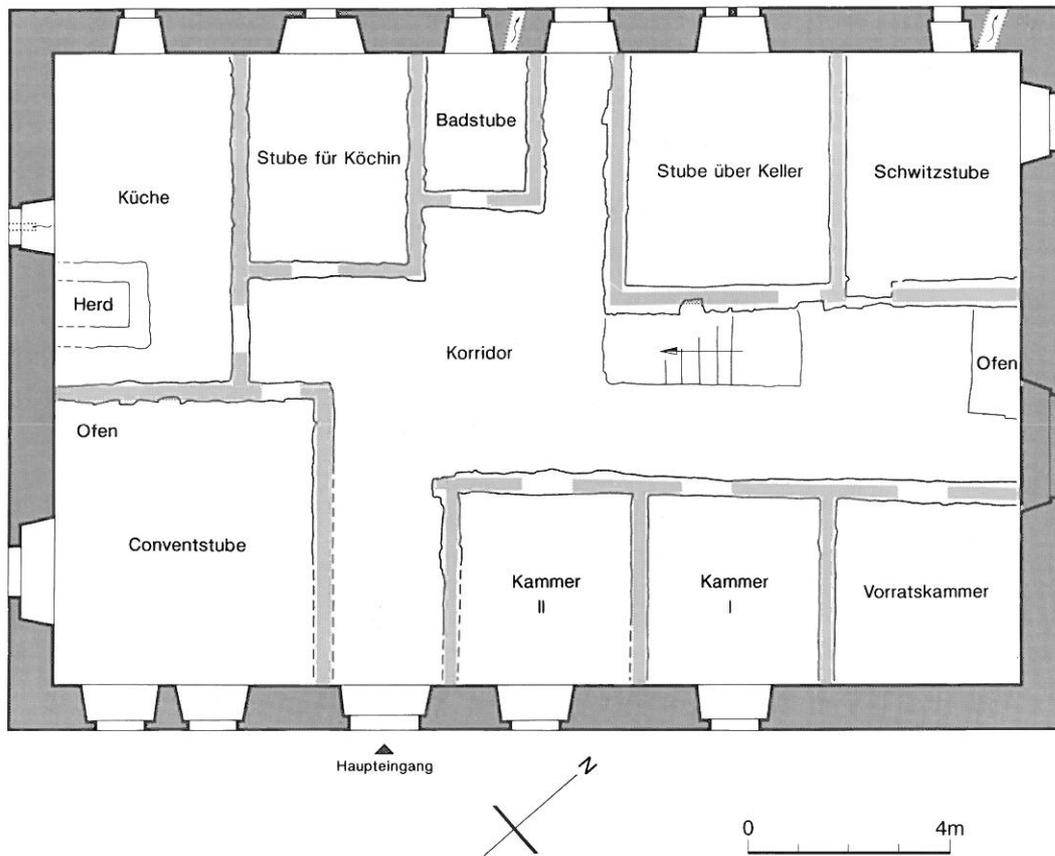
Abb. 17: Erdgeschoss mit rekonstruierter Raumeinteilung.

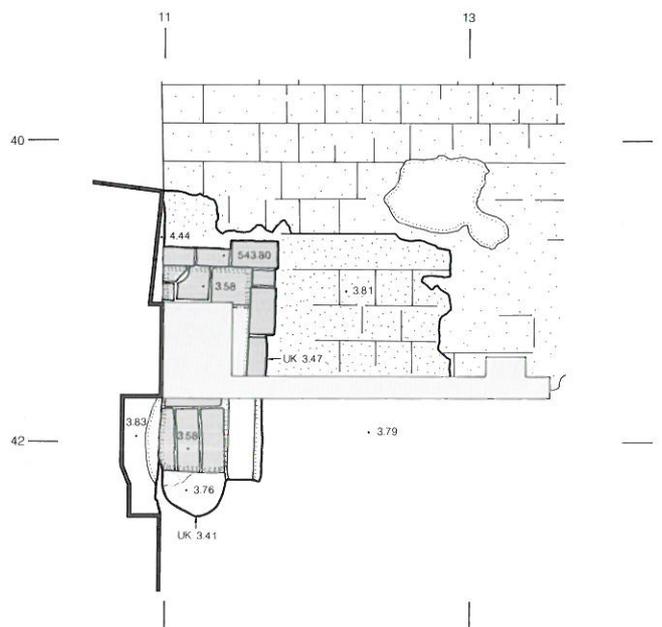
Abb. 26: Detail Feuerstelle, Phase 6.

Phase 2: Die Sandsteinkonstruktion wurde abgebrochen. Auf die Abbruchschicht wurde eine Mörtelgussunterlage eingebracht. Da dieser Mörtel keine Brandspuren aufwies, vermuten wir, dass ein Feuerloch existierte (Konstruktion unbekannt).

Phase 3: Die Mörtelgussunterlage war nicht mehr in Funktion und wurde mit einer Schuttplanie bedeckt. Auf diese Planie kam eine neue Mörtelgussunterlage, die Tonplat-

tennegative aufwies. Die Konstruktion des dazugehörigen Feuerloches konnte nicht mehr erfasst werden.

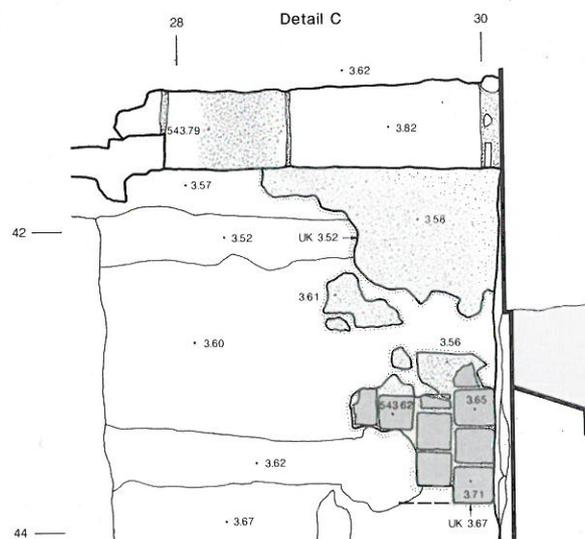
Abb. 35: Detail, Ofenanlage für Sudatio, ältere Phase.

Auf diese Steinsetzung ist später heller Kalkmörtel geschüttet worden, welcher nur leicht brandgerötet ist. In diesem Mörtel liegen Bruchstücke von wiederverwendeten Tonplatten (102) (vgl. Fundkatalog Nr. 116).

Zur Interpretation eines Saunaofensockels passen auch zwei scharf begrenzte, brandverfärbte Zonen auf der Abbruchkante der Mauer (11). Diese Brandzonen könnten die Lage von Kanälen bezeichnen, durch welche die heisse Luft in die Schwitzstube gelangte. Weitere Spuren des ehemaligen Ofens bzw. seines Kamines sind an der Ostwand oberhalb des beschriebenen Sockels zu finden. Die Oberflächen der Sandsteinquader sind in diesem Bereich bis unter den Kniestock brandgerötet oder verrusst.

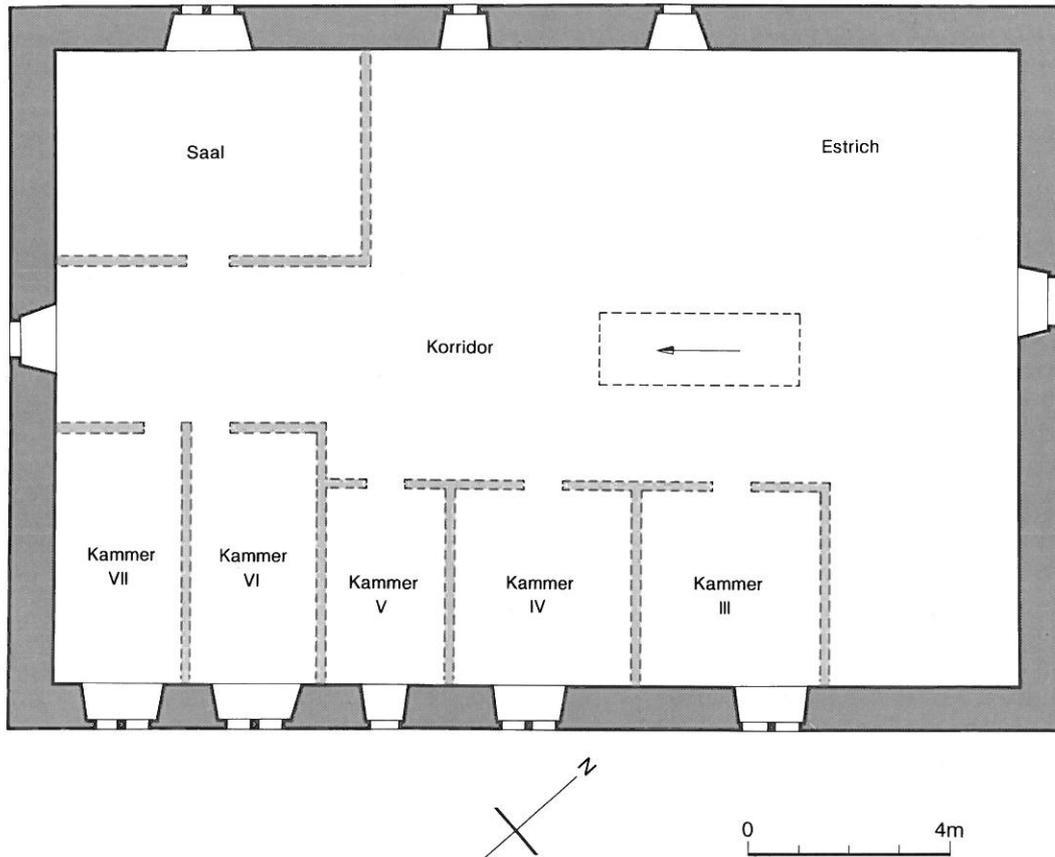
Abb. 42: Obergeschoss mit rekonstruierter Raumeinteilung.

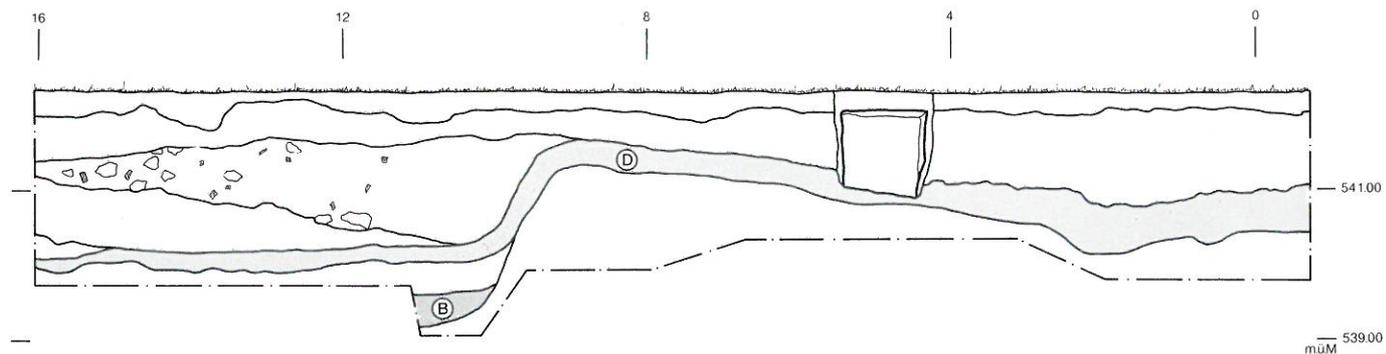
Abb. 48: Kanalisationssanierung, Südprofil.

Südprofil (Abb. 48), stammen aus dem 15.–16. Jahrhundert, während bei den Streufunden Datierungen bis ins 19. Jahrhundert vorkommen. Fundkatalognummern: Schicht B: 79. Schicht D: 8, 9, 10, 11, 12, 14, 78, 81, 86, 89. Streufunde: 4, 7, 16, 77, 80, 82, 83, 85.

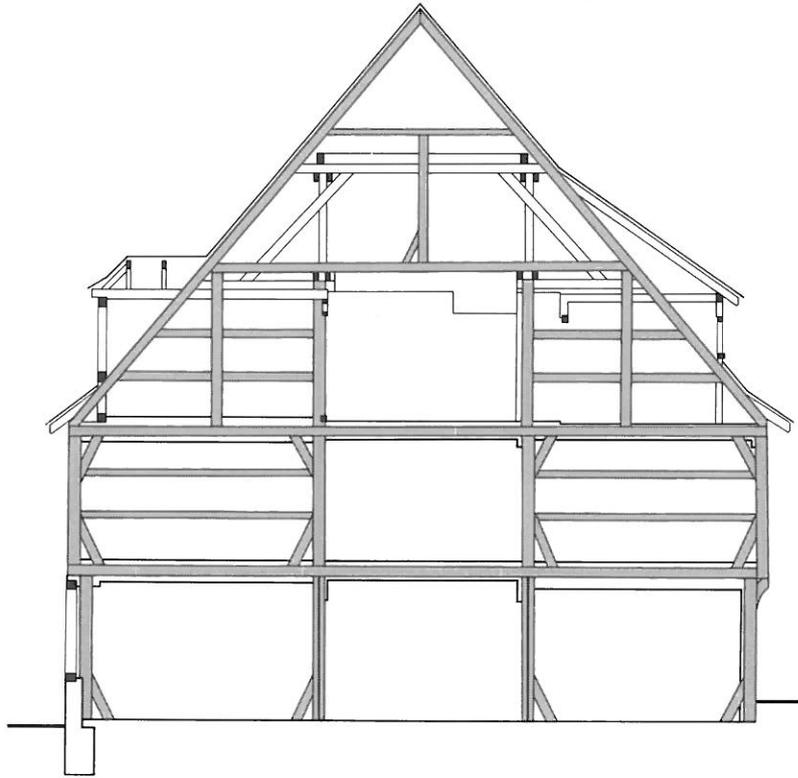
Abb. 50: Querschnitt des Siechenhauses in Steig mit rekonstruierter Raumaufteilung.

Das Gebäude (Abb. 49), das ungefähr dieselben Grundrissmasse wie das Siechenhaus in Burgdorf aufweist (21 x 14 m), war ursprünglich eine vollständige Fachwerkkonstruktion,¹⁰⁹ welche jedoch im Zuge späterer Veränderungen teilweise versteinert wurde. 1850, während dem Umbau zum Armenhaus, erlitt das Gebäude grosse Veränderungen. Im frühen 20. Jahrhundert fand im Innern die zweite Erneuerung statt, und der Ostflügel wurde zu seiner heutigen Grösse ausgebaut. 1934 erfolgte eine Aussen- und 1949 eine Innenrenovation, bei welcher unter anderem das Dach ausgebaut wurde. Damals wurden auf der Südseite auch die Dachlukarnen eingebaut. Die ursprüngliche Raumaufteilung (Abb. 50) kann aufgrund der Umbauten im 19. Jahrhundert nur teilweise rekonstruiert werden. Ganter schreibt, dass der Grundriss durch «zwei von Säulen oder Pfosten getragene Längsunterzüge ... in drei annähernd gleich breite Raumstreifen» gegliedert war. Der Korridor nahm den mittleren Raumstreifen ein, und in den beiden äusseren waren die einzelnen Zimmer eingebaut. Das Erdgeschoss muss «teilweise hallenartig über die Hausbreite offen» gewesen sein.¹¹⁰

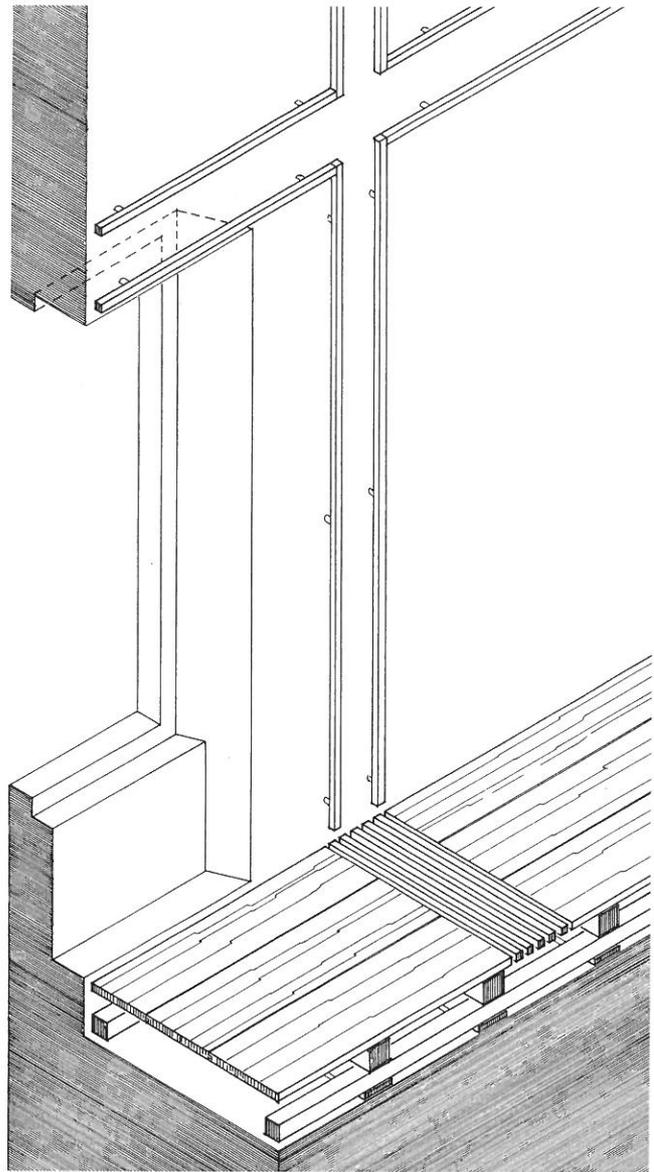
Isometrische Darstellung des Projektes zur Visualisierung der archäologischen Befunde. Im Bretterboden werden die siechenhauszeitlichen Wände durch Holzroste gekennzeichnet, an den Wänden überzieht ein feines Netz von farbigen Latten die unverändert mit allen geschichtlichen Spuren belassenen Aussenmauern und folgt den Anschlussstellen von Wänden, Böden und Decken. Das geschichtliche Fragment an der Wand, die archäologische Spur, wird gedeutet und gleichzeitig aktiv geschützt, weil die vor der Wand montierten Farblatten die heikelsten Stellen decken und damit einen «Respektabstand» schaffen, ohne dass die Befunde hinter der Scheibe einer Vitrine verschwinden müssen. – Zeichnung M. Meier.

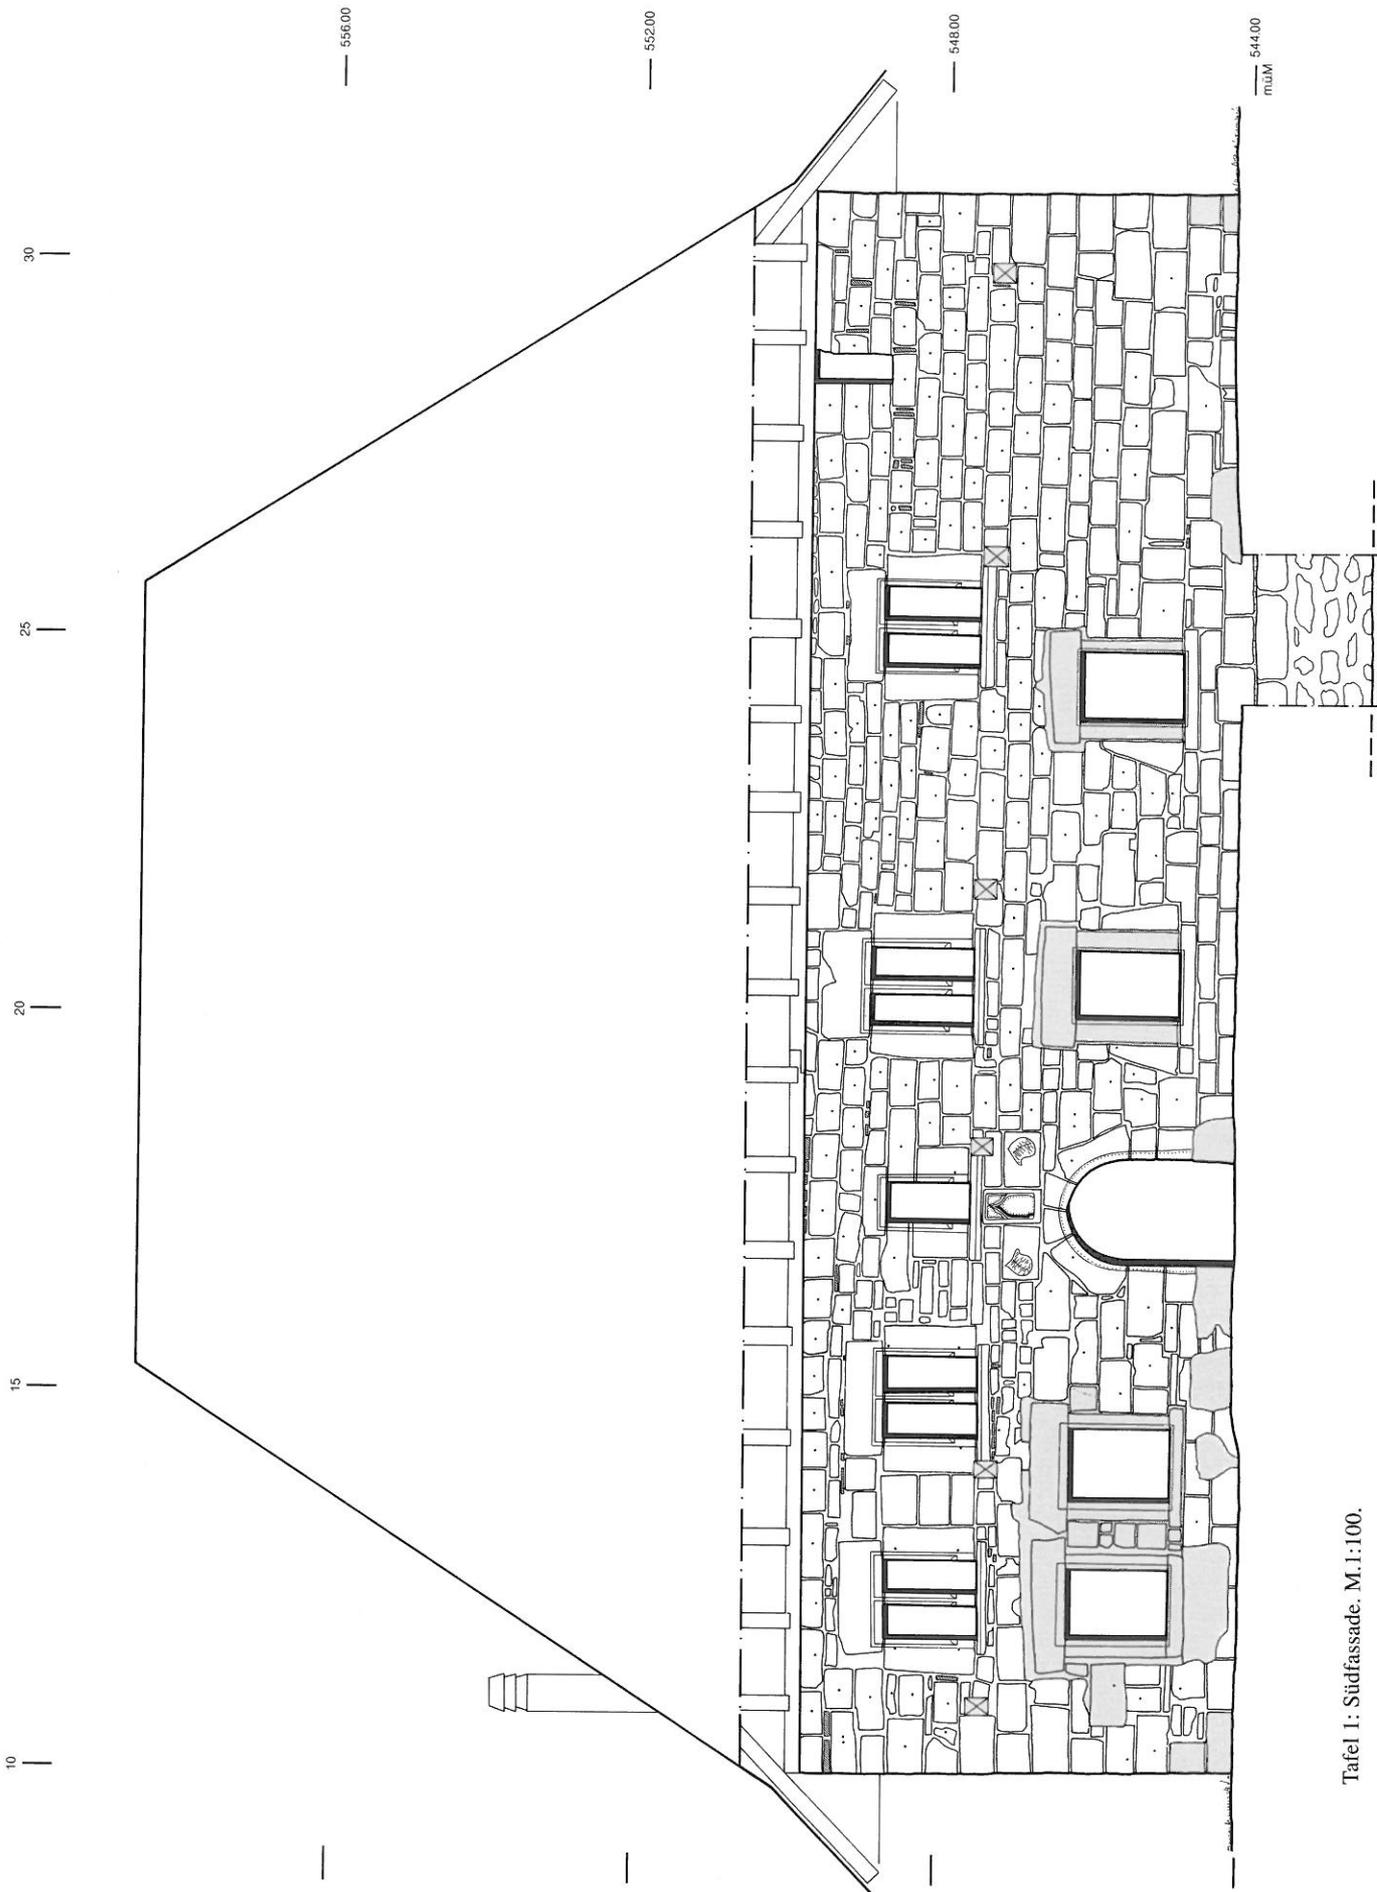
Tafel 1: Südfassade. M.1:100.

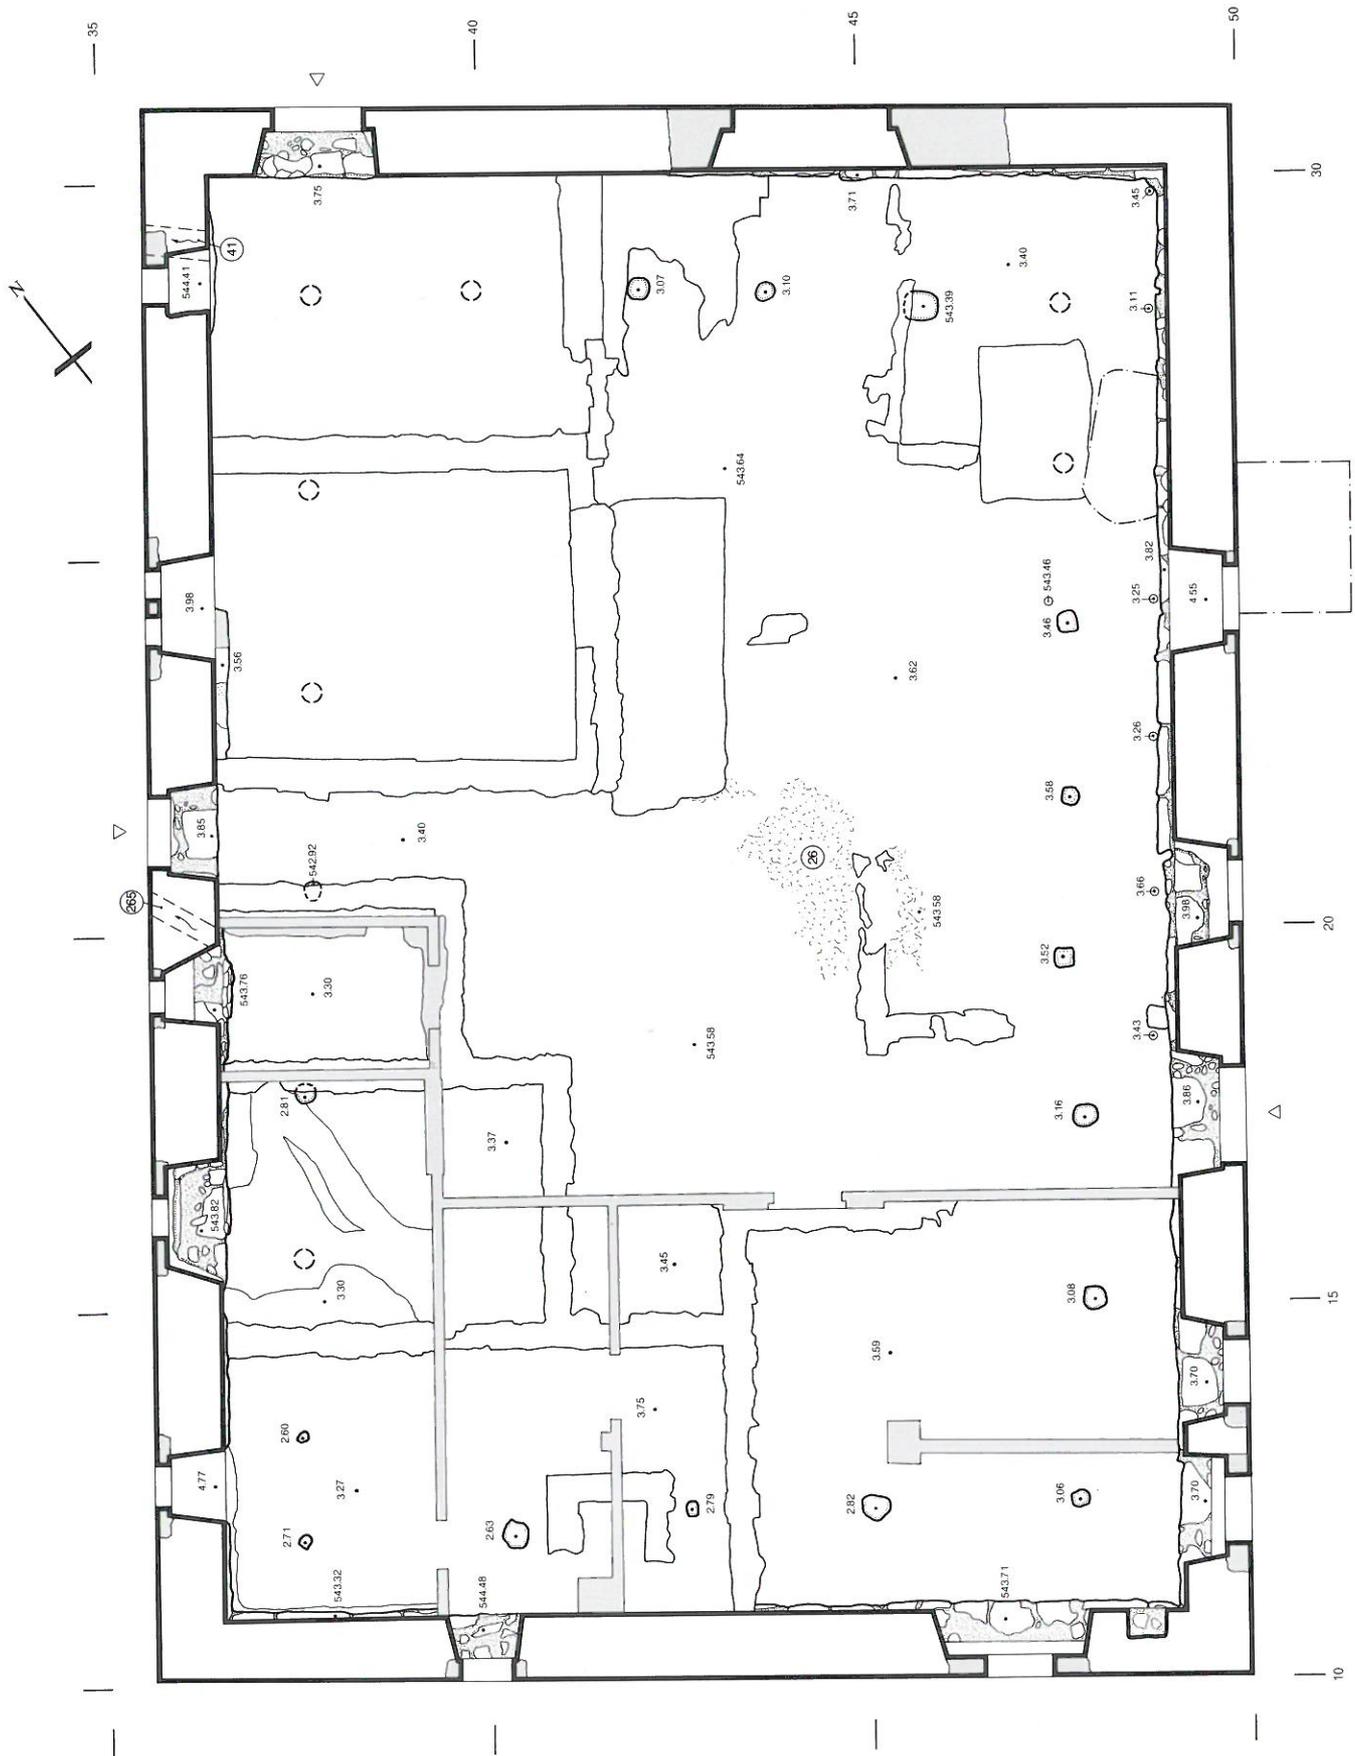
Tafel 6: Grundriss Erdgeschoss, Rohbau. M.1:100.

Beim Umbau 1946 für das Pfadfinderheim wurden auf Betonstreifenfundamenten die Backsteinwände für vier Räume aufgeführt (Tafel 6, Grundriss Erdgeschoss, Rohbau). Sie befinden sich in der Westhälfte des Siechenhauses. Es handelt sich um einen Aufenthaltsraum, eine Küche, einen Lagerraum und eine Toilette. Die Kanalisation und die Wasserleitungen haben die älteren Schichten im Boden empfindlich gestört.⁸⁴

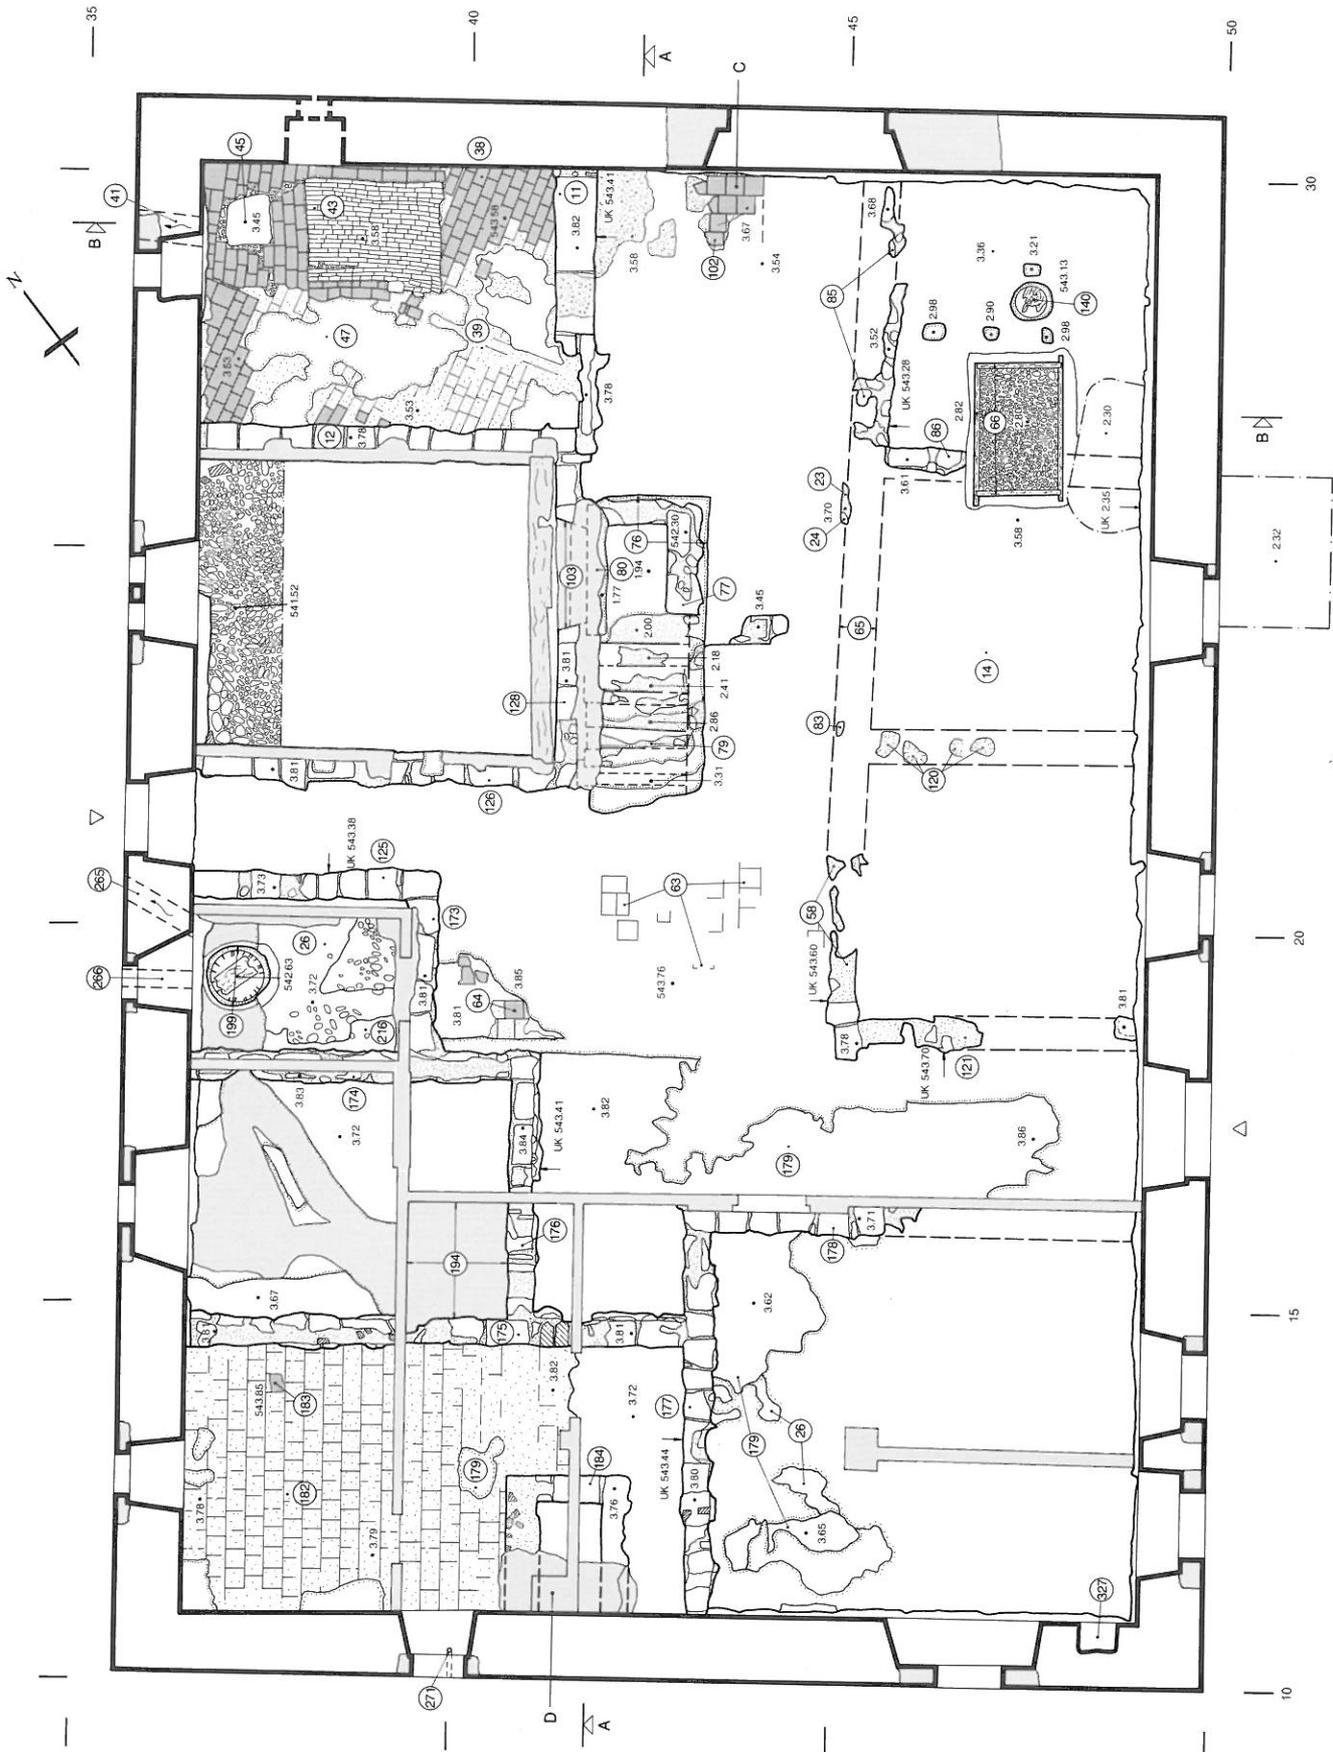
Tafel 7: Grundriss Erdgeschoss, Innenausbau. M.1:100. Details C und D, vgl. 35, 36 bzw. 25, 26.

Die direkt auf dem gewachsenen Boden liegenden oder leicht in den gewachsenen Boden eingetieften Sockelfundamente (vgl. Tafel 7, Grundriss Erdgeschoss, Innenausbau) bestehen aus einer bis zwei Lagen von rohen Sandsteinbrechquadern (Formate bis 16 x 48 x 34 cm), die mit grösseren und kleineren Zwischenräumen aneinandergereiht sind. Die Zwischenräume sind mit Flusskieseln und Biberschwanzziegelfragmenten gestopft, welche in einem feinen Kalkmörtel liegen. Aufgrund der bruchrohen Quader variiert die Mauerstärke zwischen 32 und 40 cm. Die erhaltenen Mauerkronen waren sorgfältig mit Mörtel und Biberschwanzziegeln abgeglichen worden. Im Streiflicht zeigten sich im Ausgleichsmörtel teilweise Negativabdrücke der Schwellbalken. Um ein seitliches Verrutschen der Schwellbalken zu verhindern, wurden diese in sekundär aus den Aussenwänden ausgeschrotete Balkenlöcher verankert. Die Streifenfundamente stossen überall an die Aussenmauern an.

Befund: Der die lichten Masse von drei auf vier Meter aufweisende Raum wird durch die Sockelfundamente (175) und (174), die rechtwinklig an die Nordmauer stossen, sowie durch das Streifenfundament (176) begrenzt (Tafel 7, Grundriss Erdgeschoss, Innenausbau).

Befund: Der 3,8 x 4,7 m grosse und rund 2 m tiefe Keller befindet sich östlich der Nordpforte (Tafel 7, Grundriss Erdgeschoss, Innenausbau). Der Kellerboden war mit unterschiedlich grossen Flusskieseln ohne besondere Verlegungsstruktur gepflästert. Die westliche (126) und die östliche (12) Kellermauer sind einhüftige Sandsteinquadermauern, die gegen die abgegrabene Baugrubenwand gesetzt wurden und rechtwinklig an die Nordmauer des Gebäudes anstossen. Bei der südlichen Kellerwand (128) dagegen handelt es sich um ein zweischaliges Mauerwerk, weil hier der Treppenzugang vorgesehen war.

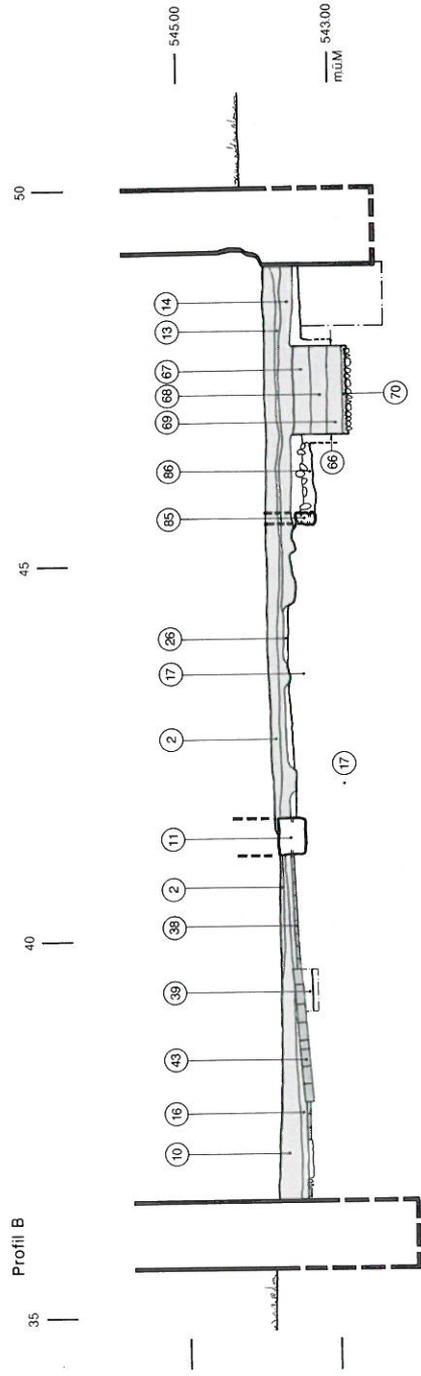
Tafel 8: Querstratigraphie und Längsstratigraphie. M.1:100.

In der ersten Hälfte des 19. Jahrhunderts verpachtete die Burgergemeinde das Haus. In der Folge wurde es ausgekernt und als Remise benutzt.³⁵ Aufgrund der Auskernung ist die stratigraphische Schichtung äusserst mager (vgl. Tafel 8, Querstratigraphie und Längsstratigraphie). 1854 versteigerte die Burgergemeinde das Siechenhaus an Samuel Burger, Förster in Burgdorf. Seine Witwe veräusserte dieses 1901 dem Bierbrauer Samuel Christen (vgl. Fundkatalog Nr. 24 und 25, Bierflaschen). 1919 gelangte es an die Bierbrauerei Feldschlösschen AG, welche das Siechenhaus 1925 nach knapper Abbruchverhinderung wieder der Burgergemeinde Burgdorf verkaufte.³⁶ Haus und Kapelle stehen seitdem unter dem Schutz der Eidgenossenschaft.
